FAUNAPASSASJE KALNES

VURDERING AV FAUNAPASSASJE VED NYTT ØSTFOLDSYKEHUS PÅ KALNES I SARPSBORG

Rapport 2010:1

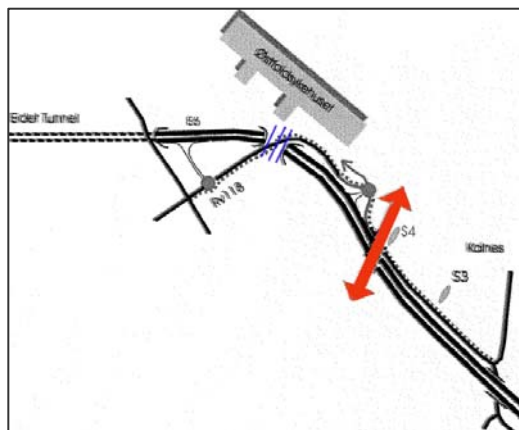
ikke vil fungere når sykehuset blir bygd og den nye faunapassasjen skal bygges ca. 600 m sørvest for den eksisterende i overgangen mellom Kalnesjordene og Galteryggen (fig. 3). Ny faunapassasje er i reguleringsplanens kartdel omtalt som "bruer" men er ikke nærmere beskrevet.

Fig. 3. Utsnitt fra reguleringsplanen for 4-felts E6 Alvim – Råde. Plassering for ny faunapassasje er markert med rød pil, eksisterende er markert med blått.

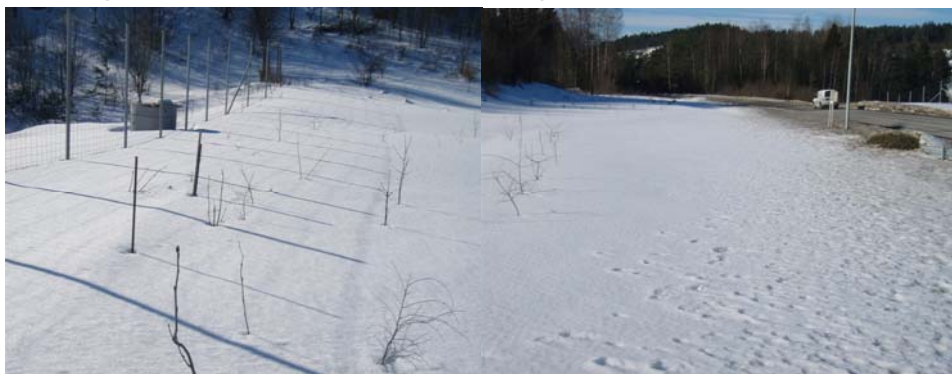
Den eksisterende faunapassasjen (miljøtunnelen) ble vurdert i felt. Den er et klassisk eksempel på en kombinasjonsløsning som tilfredsstiller de trafikale behov, men ikke den funksjonen som den er tiltenkt for viltet. Dette skyldes i første rekke; kombinasjon med vei, feilplassering i forhold til topografien, manglende leplantning for å øke trykksfølelsen for dyrene og for å hindre at billysene lyser direkte på overgangen. Registreringer på sporsnø avslørte også at ingen dyr hadde passert over i de ukene snøen hadde ligget.

Fig. 4. Bildene viser den urørte sporsnøen der hvor viltpassasjen begynner over miljøtunnelen på sørsiden av E6. Foto: Ola Wergeland Krog.

Ved etablering av den eksisterende faunapassasjen er det ikke tatt hensyn til eksisterende kunnskap og erfaringer. Dette går på viktige momenter som: plassering i terrenget, kombinasjon med veier, manglende tilplanting for å øke trygghetsfølelsen og for å hindre at billysene fra E6 lyser opp passasjen om natten. (Alt dette står paradoksalt nok beskrevet i Vegdirektoratets egen utmerkede håndbok 242 "Veier og dyreliv" (Iuell 2005)). I tillegg er denne typen overganger mindre egnet for mindre dyr og dyr som trekker langs fuktige drag i terrenget som amfibier, mange insektsgrupper mm. Det som er gjort av feltregistreringer støtter også vurderingen at passasjen ikke fungerer. Derimot indikerer feltregistreringene på sporsnø at det foregår trekk over Stikkaåsen der E6 går i tunell. Det er sannsynlig at mange arter av større dyr bruker denne veien, men pga. flere veier og bebyggelse er det først og fremst større arter som kan benytte denne trekkveien. For mindre arter og arter som trekker langs fuktige drag i landskapet er dette krysningspunktet mindre egnet.

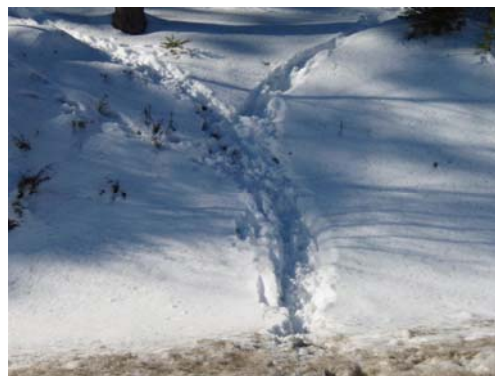
Feltarbeidet den 13. mars viste imidlertid at hjorteviltet, særlig rådyrene, trekker over E6 i skogen på oversiden av tunnelåpningen der E6 dukker

Fig. 5. Trekkvei for rådyr over veien rett ovenfor tunnelinnslaget på østsiden av Stikkaåsen. Foto: Ola Wergeland Krog.

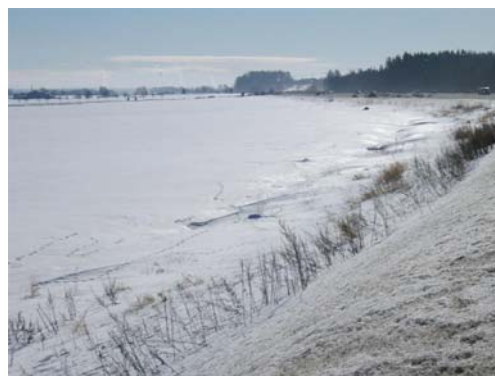
ned under Stikkaåsen (se fig. 5). Det var også tydelig på sporsnøen at rev, hare og rådyr trakk langs jordekanten på nordsiden av der hvor faunapassasjen er regulert inn (se fig. 6). Etter å ha fulgt veikanten et stykke bortover jordet hadde omtrent samtlige spor snudd og gått tilbake. Hadde det vært en faunapassasje der så hadde de hatt muligheten til å passere.

Fig. 6. Spor langs jordekanten der hvor den regulerte faunapassasjen er inntegnet. Foto: Ola Wergeland Krog.

Det framgikk også av registreringene på sporsnø at rev, hare og rådyr har oppfattet E6 og RV118 som en sperre i landskapet da sporene viste at de hadde fulgt jordekanten på nordsiden av E6 og når de kom fram til viltgjerdet og den oppbygde veifyllingen, som på nordsiden er ca. 6 m høy, hadde de snudd og gått tilbake.

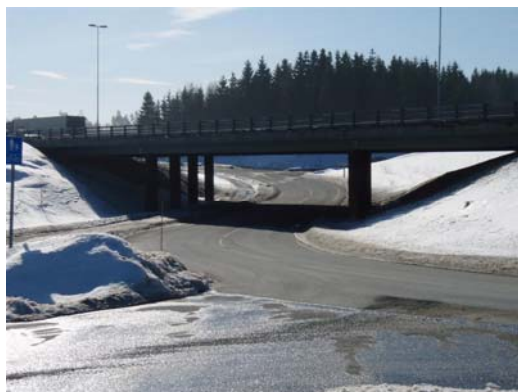
Undersøkelser av sporsnøen ved den kombinerte viltundergangen og RV 118 ved avkjørselen til Kalnes Videregående skole avslører at også denne kombinasjonsløsningen har lav funksjonalitet (se fig. 7). Det er kjent at kombinasjonsløsninger ikke er videre egnet som faunapassasje, spesielt der hvor de kombineres med gang og/eller sykkelstier da gående og syklende virker mer skremmende for

Fig. 7. Sporsnøen under veibrua ved innkjøringen til Kalnes Videregående skole viser at det ikke har vært noen som har krysset på sidene av brua siden sist det falt snø, altså flere uker. Foto: Ola Wergeland Krog.

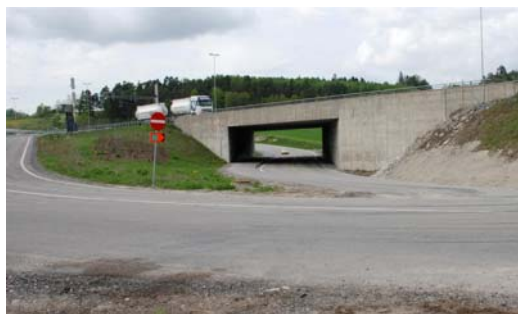
Videre vestover er det en kulvert under E6 ved Børstad rett vest for tunnelen (se fig. 8). Denne kulverten er imidlertid lite egnet som faunapassasje da den ikke har noen vegetasjonsstriper langs sidene eller på annen måte er tilrettelagt for at dyr skal kunne passere. Bekken her er lagt i rør og dimensjonene og den tekniske løsningen som er valgt gjør denne uegnet som faunapassasje.

Fig. 8. Kulverten ved Børstad vest for Stikkaåsen er ikke egnet som faunapassasje. Foto: Ola Wergeland Krog.

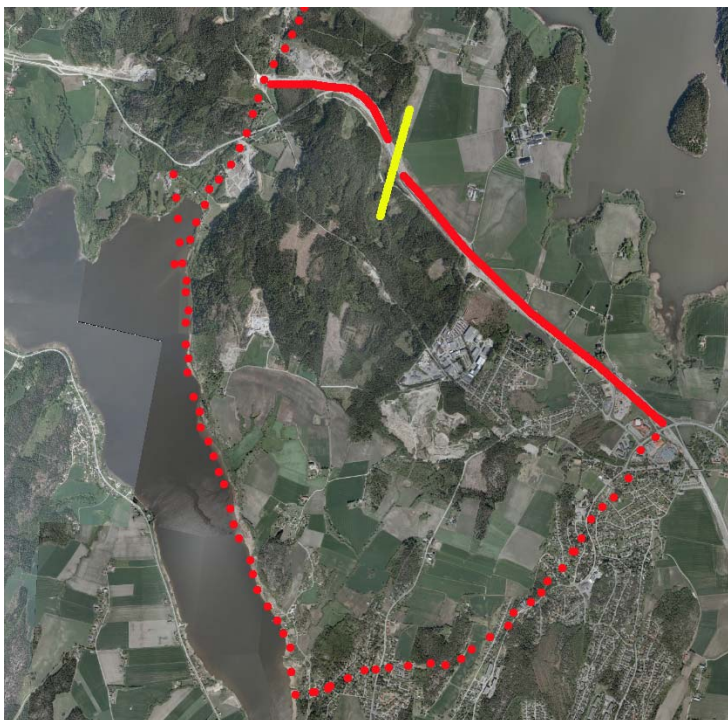
Fragmentering (oppstyking) av landskapet er i dag vurdert som en av de største truslene for biomangfoldet. Området sør for E6, som avgrenses av Stikkaåsen, E6, Visterflo og bebyggelsen østover ved Yven og Opstad, er i dag et relativt innelukket område for mange arter (se fig. 9).

Trekket ved Kalnessvingen, der hvor den nye faunapassasjen er regulert inn, var før E6-utvidelsene et av de mest ulykkesbelastede krysningpunktene for hjortevilt i kommunen. Pga. dårlig utforming av dagens faunapassasje er dette trekket så godt som stengt. Som det går fram av figur 9 er dette den mest naturlige trekkleden for viltet nordover. For større arter som elg og rådyr er det imidlertid ingen fare for isolasjon av populasjonene da de kan krysse over Visterflo både ved å svømme og ved å gå på isen. Andre større arter som rev og hare har heller ingen store problemer med å trekke ut og inn av området ved for eksempel å ferdes over isen. Men for en rekke mindre arter er området relativt innelukket.

Fig. 9. Områdene sør for E6 er relativt isolert for mange arter. Den regulerte faunapassasjen, merket med gult, vil avhjelpe dette. Grunnlagskart hentet fra Norge i bilder.

Konklusjonen er at det er et stort behov for den regulerte faunapassasjen ved Kalnessvingen.
