TEMA: E6 – HJELMUNGEN KULVERT

SKISSE OVER TILRETTELEGGINGSTILTAK FOR FAUNAPASSASJE

Notat 2007: 2

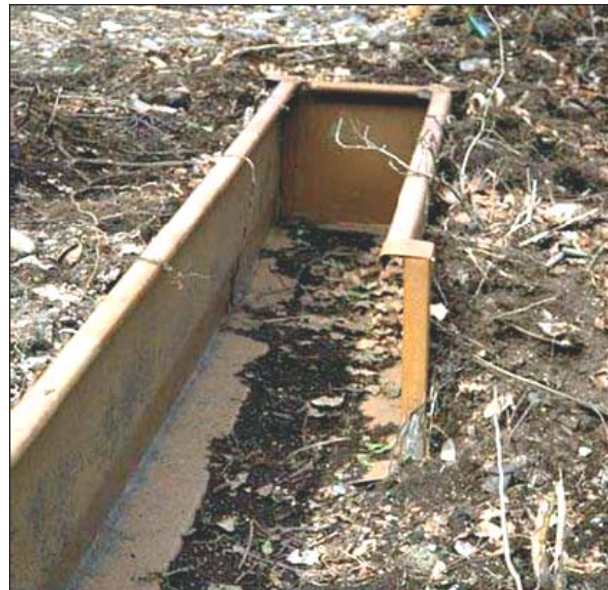
Fig. 4. Ende av ledeanordning, Tyskland. Den U-formete avslutningen tvinger amfibier som går feil veg til å snu. (Foto: S. Zumbach). Kilde: *Vegetasjon og dyreliv*. (Iuell (red.) 2005).

For å unngå at ledegjerdene leder dyr opp i veibanen bør det konstrueres en stopper som snur dyrene hvis de søker mot veibanen. Dette er mest aktuelt der dyrene ikke stoppes av naturlige strukturer eller av f.eks. støyskjermer slik som i kulvertåpningen i motsatt ende. Figur. 4. viser et eksempel på en slik stopper.
