GRIMSØYKILEN MARINA – OMLEGGING OG UTVIDELSE AV BRYGGEANLEGG

VURDERING AV KONSEKVENSER FOR
NATURMILJØET

10. DESEMBER 2007

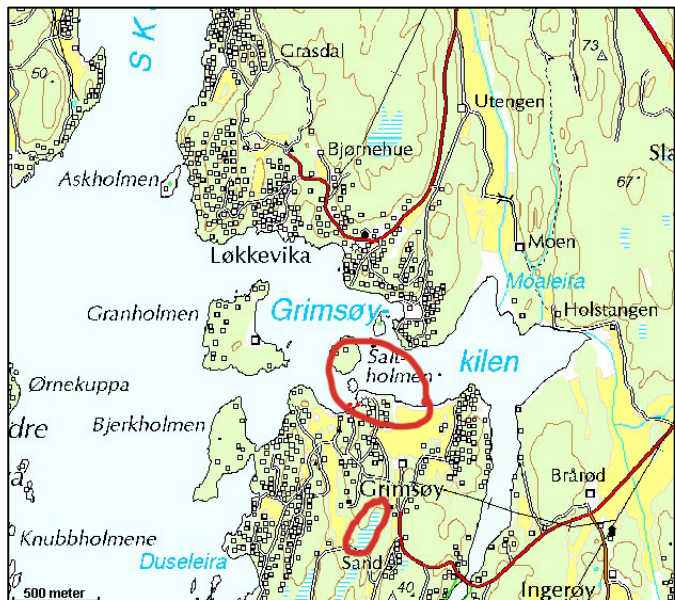
Fig. 2. Grimsøykilen marina ligger på sørsiden av kilen, innenfor Saltholmen. Den mindre sirkelen er det vurderte båttopplagsområdet.

Grimsøykilen er en øst-vest gående kile nord for Grimsøya på østsiden av Skjebergkilen i Sarpsborg kommune i Østfold. Rett utenfor marinaen ligger øya Vadholmen og utenfor den igjen i NV den større Saltholmen (fig.2). Lenger innover, helt innerst i Grimsøykilen ligger naturreservatet Hansemarkerkilen.

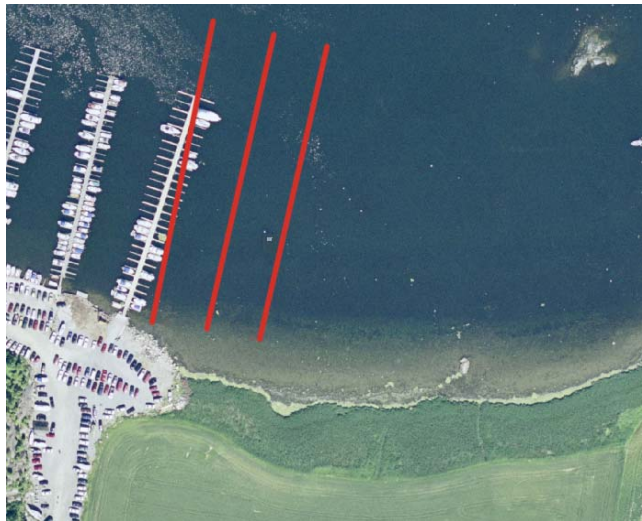
Fig. 3. Strandkanten øst for parkeringsplassen er det eneste arealet med intakt strandsoner i planområdet. De røde strekene indikerer den prosjekterte utvidelsen mot øst (NB! Kun omtrentlig plassert). Øverst i høyre hjørne sees Flua – en lokalt viktig rasteplass for sjøfugl.

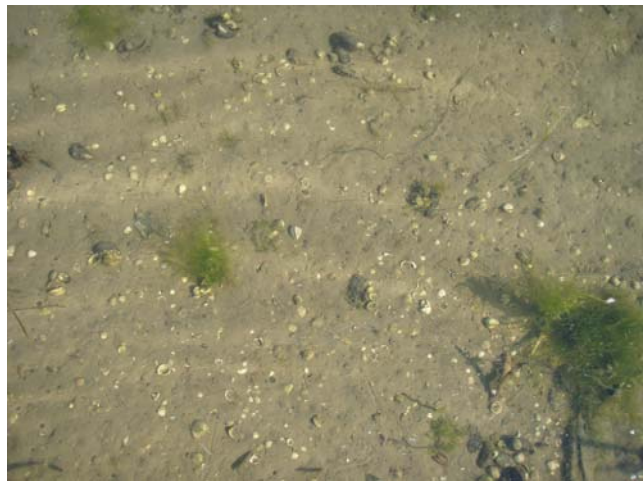
Fig. 4. Strandsonen utenfor takrørbeltet består av mudderbunn. Foto: Ola Wergeland Krog.

Løsmassestranda var bevoskt med en tett bestand av takerør *Phragmites australis*. Innen for takerørbeltet var det kornåker og utenfor var det leire/mudderstrand med relativt få arter (se fig. 4). Det ble ikke funnet noen spesielle arter i takerørskogen, det ble søkt spesielt etter rødlistearter som strandrødtopp *Odontites litoralis* og tusengyllden *Centaurium littorale* på de
