SKIPHELLEBUKTA

**KARTLEGGING AV MARINE NATURTYPER I
FORBINDELSE MED REGULERINGSPLAN FOR
DRØBAK FJORDHOTELL**

22. MARS 2011

Rapport 2011:2

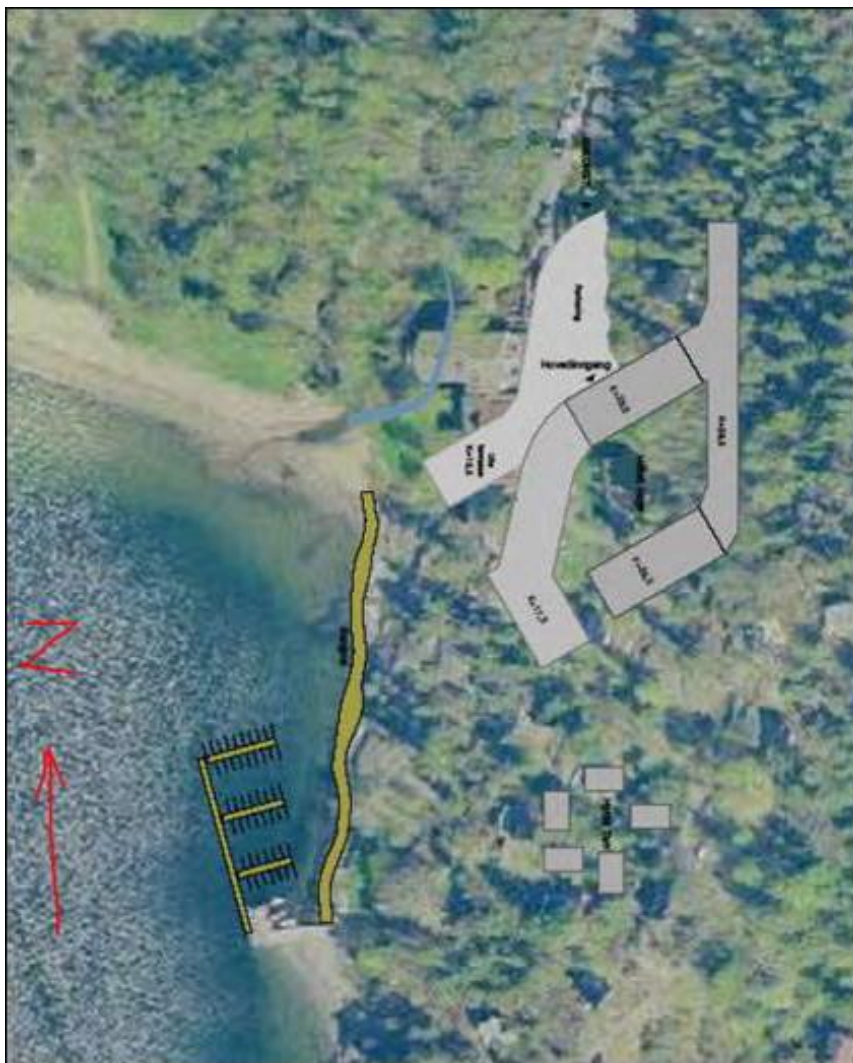
Fig. 2. Skisse over den planlagte bryggeutvidelsen på østsiden av Skihellebukta. Det eksisterende bryggeanlegget sees helt i sørenden av de nye flytebryggene.

Bryggeanlegget er planlagt utvidet med 48 faste båt plasser fordelt på tre utstikkere (se fig. 2).

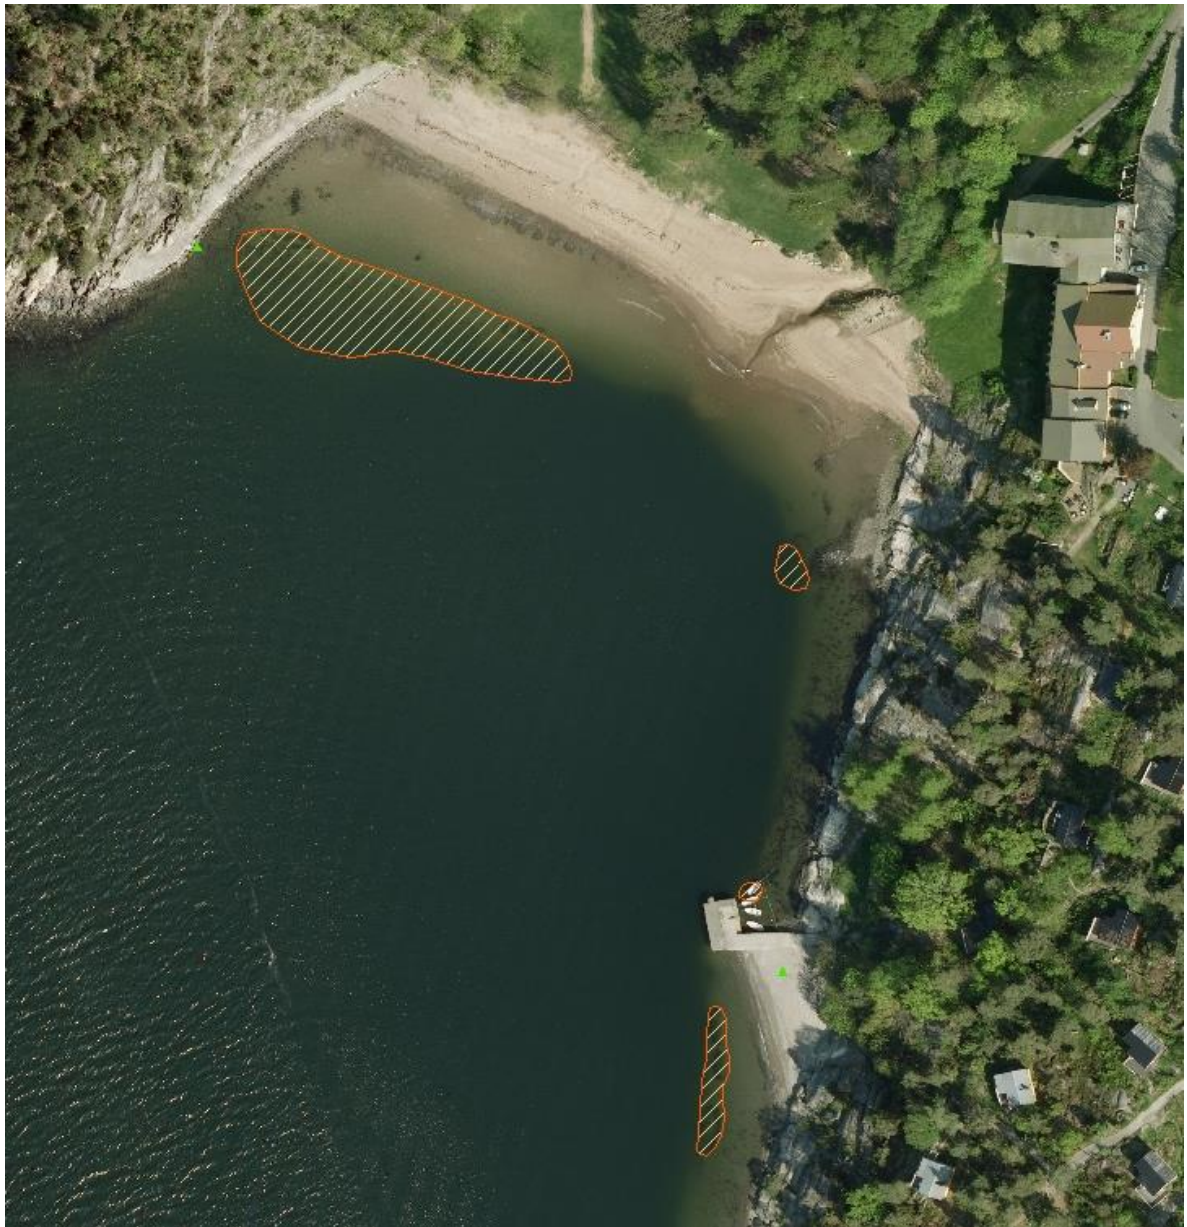
Fig. 3. Ålegressengene er avgrenset med rød strek med lysegul skravur. Merk at den minste av forekomstene kan være vanskelig å se der den ligger rett nordøst for den eksisterende brygga.

Området ble befart den 15. mars 2011 av Jørn Bøhmer Olsen og Ola Wergeland Krog. Av naturtyper ble det kartlagt fire livskraftige forekomster av ålegresseng. Tre av disse er relativt små flekker mens den største er på 1,5 daa. Den strekker seg fra midten av stranda og vestover til den steinsatte stranda innunder strandberget. Den nest største forekomsten er på ca. 200 kvm, den er ca. 35 m lang, smal og begynner ca 15 m sør for sørkanten av den eksisterende brygga. Rett inntil nordøstsiden av den eksisterende brygga mellom brygga og land ligger den minste forekomsten, den er på ca 10 kvm. Nær land på østsiden av sandstranda ligger det en liten forekomst på 50-100 kvm, denne ligger på det nærmeste ca 25m nord for det planlagte bryggeanlegget. Alle fire forekomster vises på figur 3 og figur 4 viser sporloggen for feltundersøkelsene.

Den utstikkeren som vil bli liggende nærmest eksisterende brygge, og muligens den midterste av utstikkerne, blir imidlertid liggende over potensielle ålegresshabitat. Disse utstikkerne kan havne så nærme land at vannstrømmen fra propellene kan føre til oppvirvling av mudder som igjen kan medføre tilslamming av den lille forekomsten av ålegress som ligger helt inntil det nordøstre hjørnet av eksisterende brygge.
