OSTSUNDVEIEN 30, ASKER

VURDERING AV KONSEKVENSER FOR BIOMANGFOLDET AV ANLAGT MOLO

Rapport 2015:3

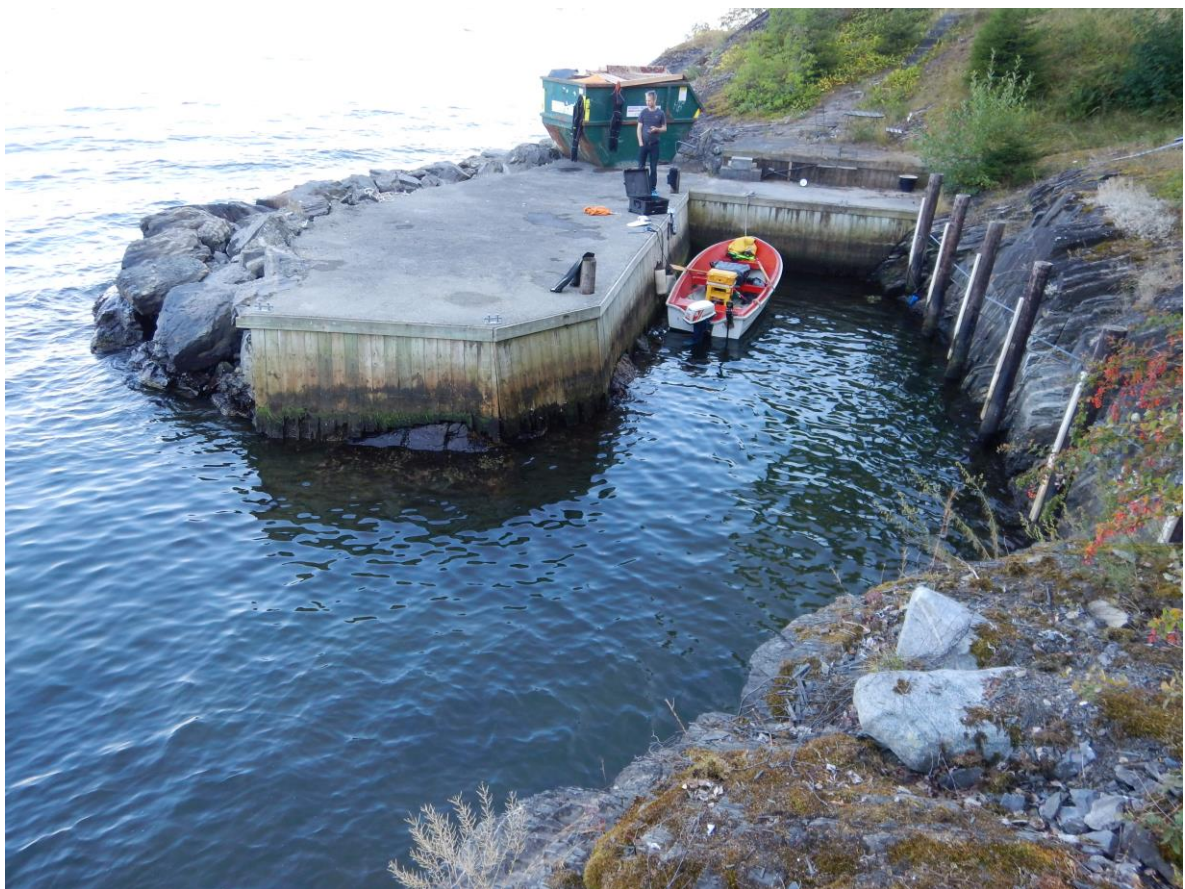
Figur 2. Moloen på Ostsundveien 30. Foto: Ola Wergeland Krog

Omkring 1992 ble det tilrettelagt for molo på deler av eksisterende svaberg ved å støpe en flate på ca. 45 m², og store steiner er plassert på yttersiden av moloen ut mot sjøen. Innenfor moloen er det sprengt/pigget bort deler av terrenget i ca. 55 m² for å etablere en båt plass (se figur 2 nedenfor).

Den anlagte moloen peker i nord-nordvestlig retning og ligger parallelt med land med et lite beskyttet «havnebasseng» innenfor. Materiale til moloen er hentet ved at det er boret og sprengt ut masser i strandberget. Disse er stablet opp på den opprinnelige grunnen utenfor strandberget og har gitt mulighet for en beskyttet havn innenfor. Selve moloen er ca. 17 m lang og med en største bredde på ca. 9 m. Moloens fasade ut mot sundet består av store sprengstein som delvis fungerer som bølgebrytere. På toppen av moloen er det støpt et betongdekke. På innsiden av moloen mot «havnebassenget», samt innerst i fremkant av «havnebassenget» er de vertikale veggene spuntet med treverk som trolig er bakstøpt. Som fending for båtene er det mot den sprengte bergveggen på landsiden satt opp seks kreosotimpregnerte stolper som er boltet i bergveggen med galvanisert rundstål. Innenfor moloen er det som nevnt anlagt et «havnebasseng» på ca. 4,5 x 9,5 m med dybde ca. 1,5 m (se figur 2).

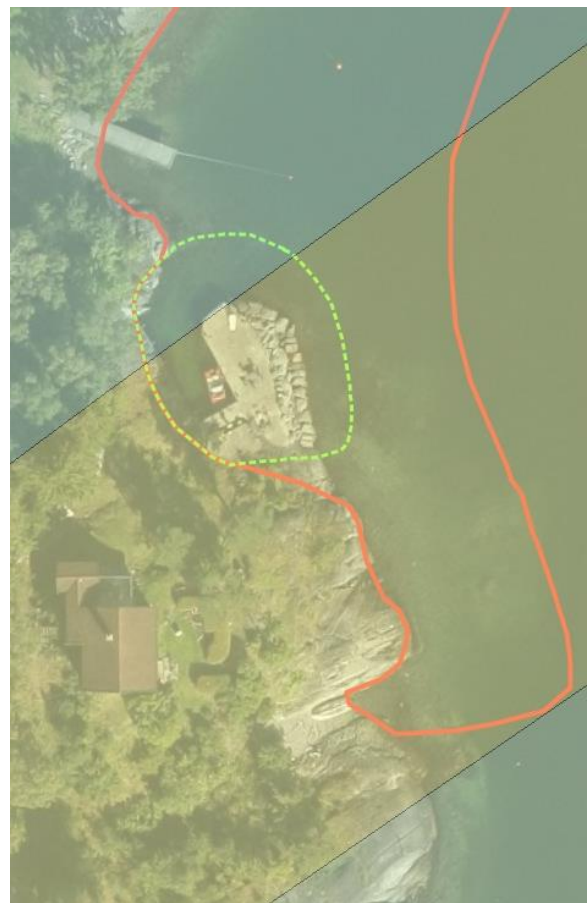
Figur 4. Det går et skille i bergartene gjennom tiltaksområdet, men begge bergartene tilhører det samme Rødekkekomplekset i Oslogruppen. Kilde: ngu.no

Berggrunnen i området tilhører Os – Rødekkekomplekset i Oslogruppen og består av kalkrik sandstein, skifer og kalksteinslag. (www.ngu.no - berggrunn). Det går et geologisk skille litt nord for midten av moloen, men bergartene på begge sider av skillet tilhører det samme bergartskomplekset (figur 4).

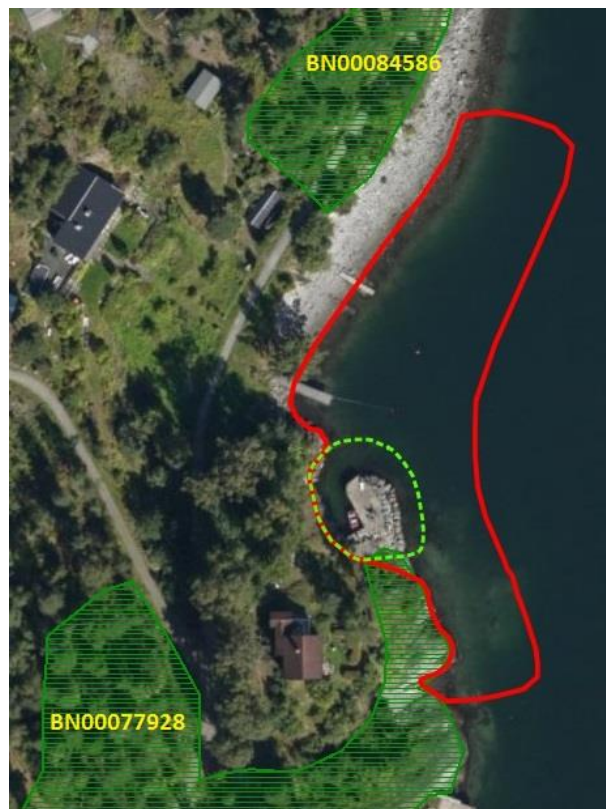
Figur 5. En lokalitet med naturtypen Åpen grunnlendt kalkmark grenser mot tiltaksområdet i sør. Naturtypelokaliteten i nord er en Artsrik veikant og har ingen betydning i denne vurderingen. Kilde: Naturbase

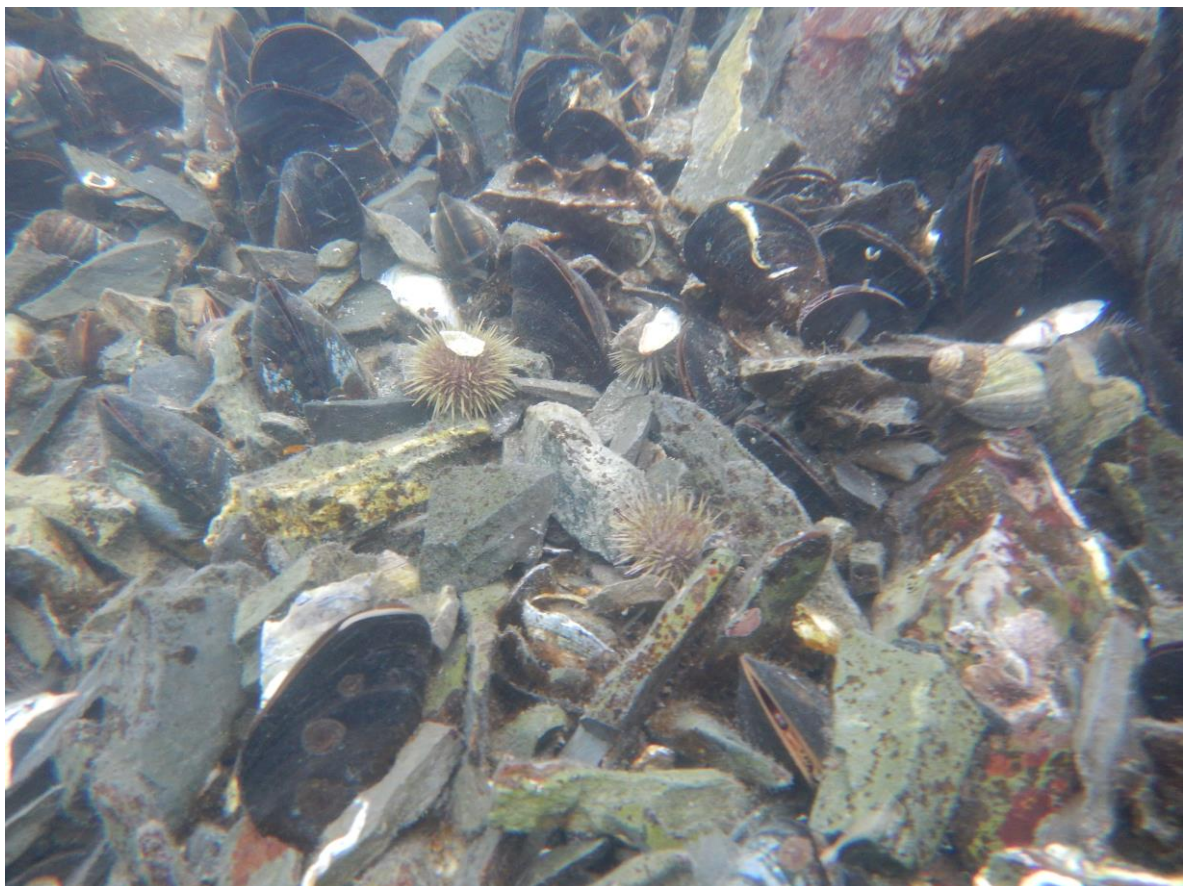
Figur 6. Blåskjell var svært vanlig og stedvis totalt dominerende. Her sammen med drøbakkråkeballer og vanlig strandsnegl. Den kantete grove grusen er typisk substrat mange steder i Oslofeltet. Foto: Ola Wergeland Krog

Faunaen på sjøbunnen domineres av først og fremst av blåskjell og strandsnegl. Langt mer spredt finnes sjøstjerner (korstroll) og kråkeboller. På bart berg og stein vokser det kalkrørsmark og av disse ble trekantmark identifisert. Nedgravd i bunnsedimentene finnes en forekomst av hjertemusling. Det ble også gjort funn av av rødlistearten vanlig sandskjell, vurdert som sårbar (VU) i den norske rødlista (Kålås m.fl. 2010). Det var dessuten påfallende mye fiskeyngel i området omkring moloen og særlig i det beskyttede «havnebassenget» som da vi var der var helt fylt med stimer med fiskeyngel av ukjent art, muligens torsk. Stimer med tangkutling ble også observert omkring moloen.
