HJELLESTADVEIEN 201, BERGEN

UTFYLLING I FJÆRESONEN, VURDERING AV KONSEKVENSER FOR NATURMANGFOLDET

Rapport 2018:12

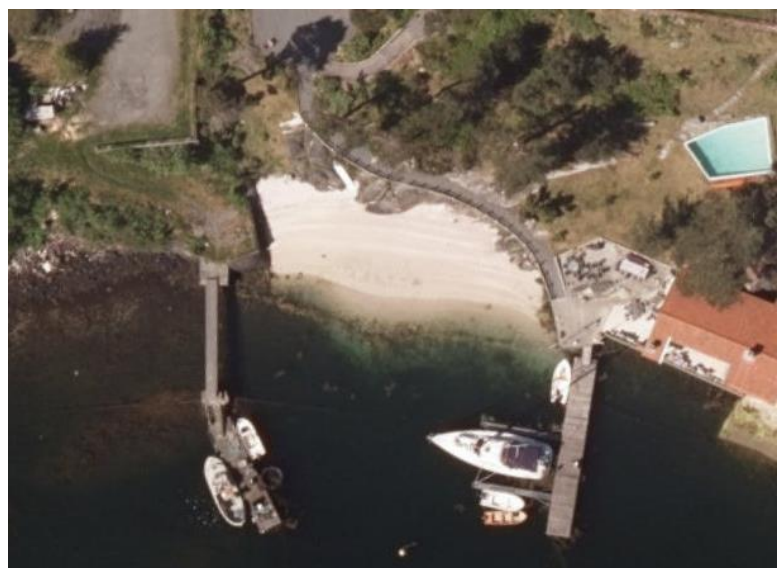
Figur 2. Den undersøkte stranda med påført hvit skjellsand på eiendommen gnr/bnr 106/51 i Bergen kommune.

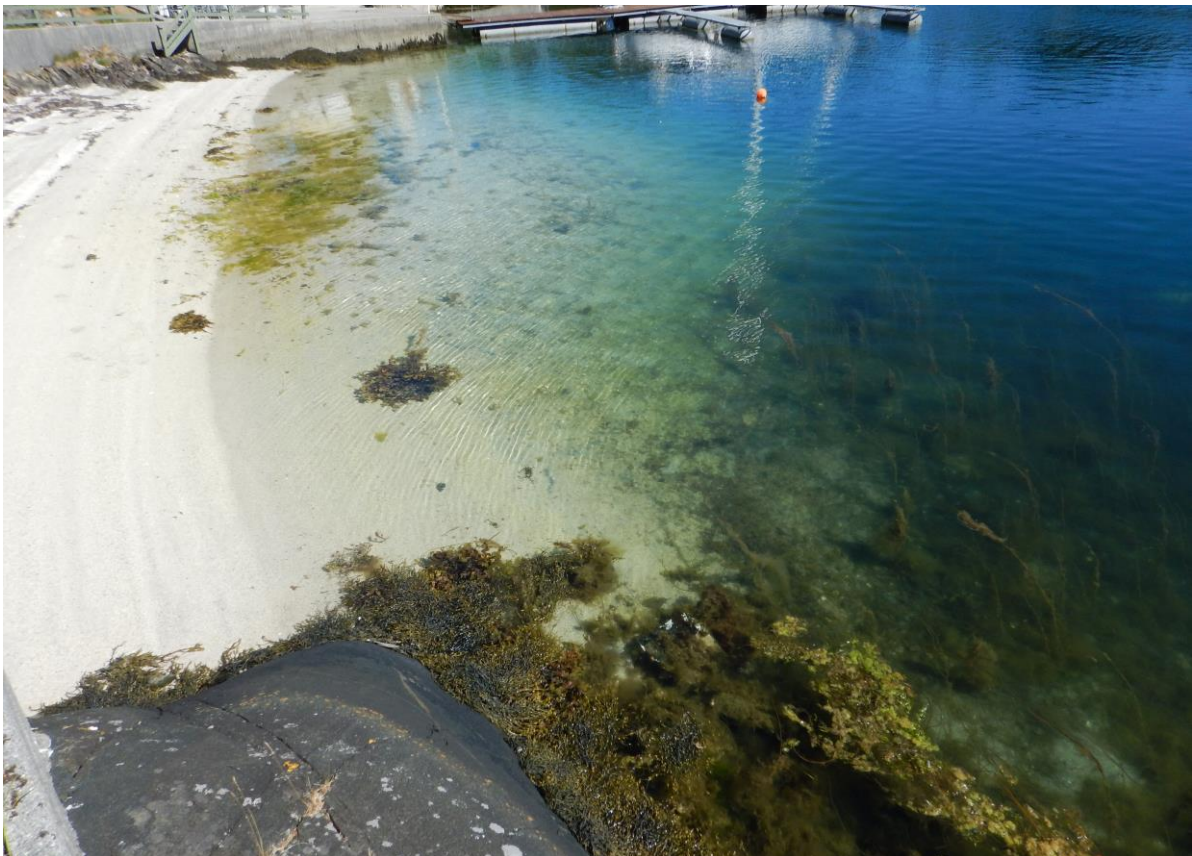
Skjellsanden som ble tilført ble lagt ut fra land. Den dekker i dag fjæresonen, som her starter helt inne ved strandberget, og strekker seg ned til ned til en drøy meter nedenfor fjæremålet ved midlere tidevannsstand. Mektigheten av skjellsanda ble beregnet til gjennomsnittlig ca. 30 cm, basert på prøvegraving med spade.

Det totale arealet hvor det er påført skjellsand er omtrent 16 x 29 m (se figur 4).

Figur 4. Strandområdet fotografert fra vest. Foto: forf.

Sandstranda ble befart på lavvann den 29. juni 2018. Som det synes på bildet i figur 4, er det lite algevegetasjon i fjæresonen. Det ble notert noe blæretang, grisetang, sagtang samt grønnhår / grønnsli. På noe dypere vann vokste det martaum (åletang). Alle er svært vanlige arter. Den svartelistede arten japansk drivtang *Sargassum muticum* (svært høy risiko – SE) vokste spredt både i undersøkelsesområdet og på nabostranda. Oppe på sandbunnen ble det observert strandkrabber, småflyndrer, korstroll og ubestemte fiskeyngel. Dette er mobile arter som ikke nødvendigvis er avhengige av det habitat-tilbudet som sandstranda representerer.

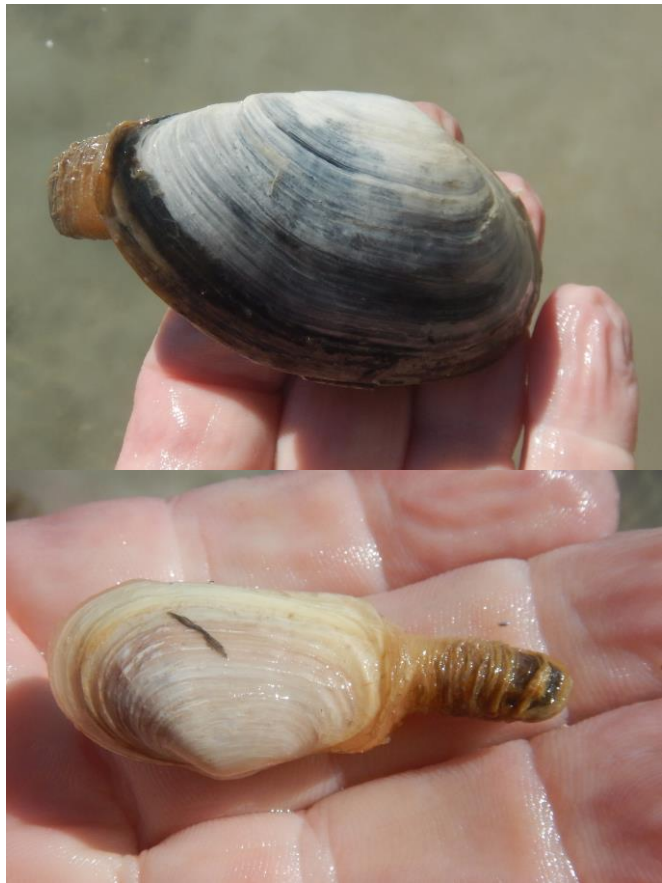
Den rødlistede og sårbare arten vanlig sandskjell *Mya arenaria* (Sårbar VU), samt den nær truede arten flatøsters *Ostrea edulis* (NT), har en fåtallig og spredt bestand i området. Det samme gjelder «følgearten» til vanlig sandskjell - butt sandskjell *Mya truncata* (figur 5).

Figur 5. To arter sandskjell hadde en spredt bestand på sandstranda. Øverst den rødlistede arten vanlig sandskjell *Mya arenaria* (VU) og under slektingen butt sandskjell *M. truncata*. Foto: forf.
