## RØSNÆSKILEN ØST

UNDERSØKELSE AV FOREKOMST AV  
ÅLEGRESS I PLANOMRÅDE FOR SMÅBÅTHAVN

## Notat 2010:2

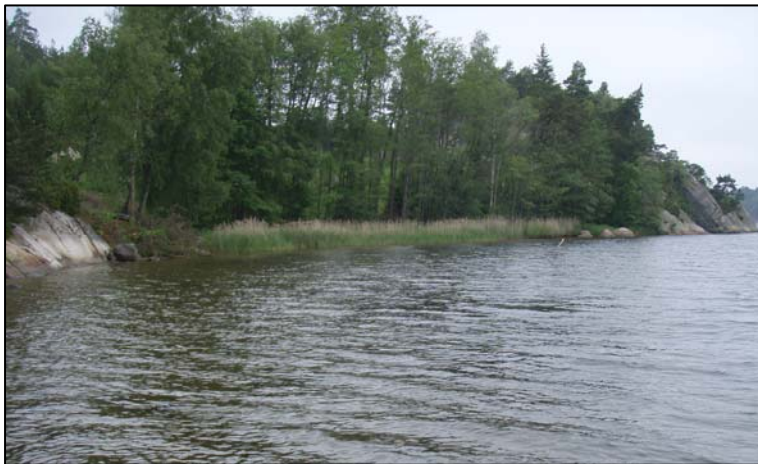
Fig. 3. Oversikt over det området hvor bryggeanlegget er planlagt. Foto: Ola Wergeland Krog

På landsiden der bryggene er planlagt er det en grunn løsmassestrand begrodd med takrør. Innefor er det en smal stripe med svartorskog som i reguleringsplanen delvis er avsatt som naturvernområde.

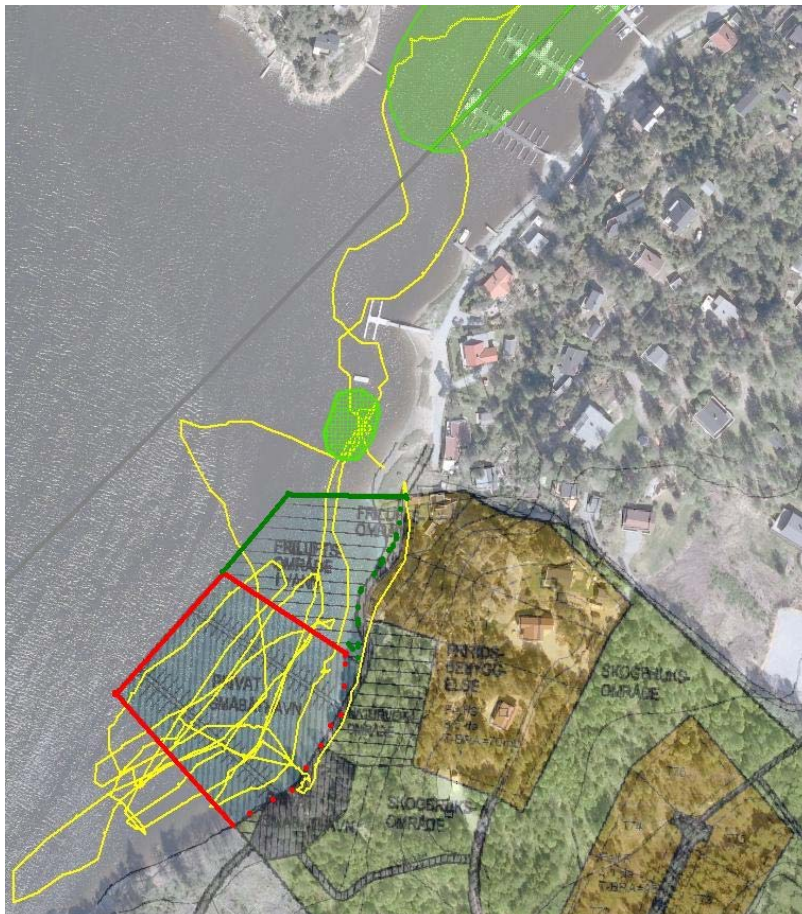
Fig.4. Forekomsten av ålegresseng vises med grønn skravur. Den gule streken er sporloggen hvor det ble kjørt videokartlegging av bunnforholdene og den røde streken avgrensner yttergrensene for den planlagte småbåthavna. Tjukk grønn strek viser avgrensingen av friluftsområde vann.

Det ble den 24.6.2010 gjort en relativt grundig kartlegging av forekomsten av ålegress i og utenfor området som er regulert til småbåthavn. Sporloggen for denne kartleggingen er vist med gul strek i figur 4.

Feltkartleggingen konstaterte at ålegressenga lenger nord i kilen eksisterte og var livskraftig. Den sørlige grensen for denne ålegressenga gikk ved kartleggingstidspunktet ca. 50 m lenger nord og inn i kilen enn det som er publisert på nettet, men dette kan være en årlig variasjon. Avstanden fra den nordlige grensen av det planlagte bryggeområdet og nord til ålegressenga er ca. 200 m. Det ble i tillegg til kjente forekomster også påvist et mindre område med ålegresseng nærmere planområdet. Avstanden fra planområdet til denne ålegressenga er ca. 70 m (se fig 3). På grunnlag av størrelse vurderes denne forekomsten som lokalt viktig C.
