NOTAT 2023-2

Til: Cecon AS v/Anette Omre, Geir Holmer
Kopi til: Halvor Snellingen
Fra: WK Naturkart v/Ola M. Wergeland Krog
Dato: 24. april 2023

VISUELL KARTLEGGING MARIN FAUNA KP 20 – 29,7 TISLER – SVENSKEGRENSEN

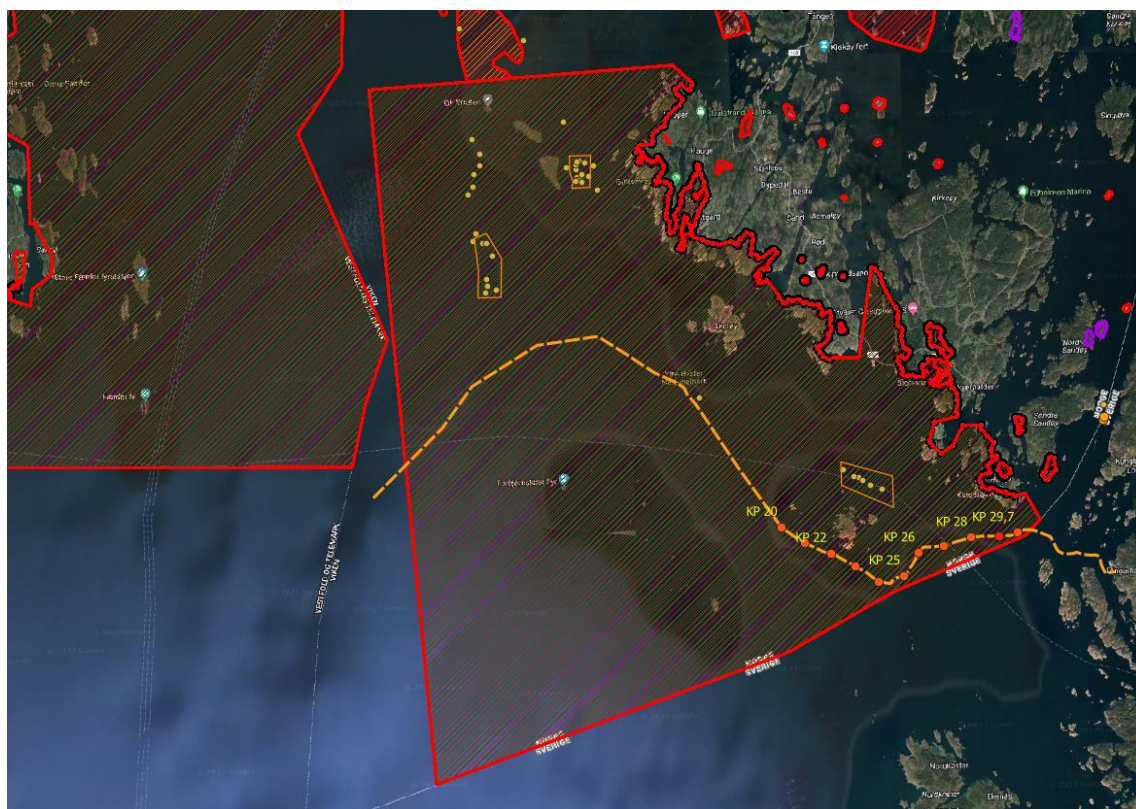
Figur 3. Hele traséen på østsiden av Oslofjorden, fra svenskegrensen i sør til Missingene i nord, går gjennom Ytre Hvaler nasjonalpark. Traséen er markert med gul, stiplet linje.

Det er i følge Artskart (lastet 20.4.2023) ingen kjente funn av rødlistede arter eller naturtyper langs denne aktuelle traséen. Hele traséen går imidlertid gjennom Ytre Hvaler nasjonalpark (figur 3), hvor det er etablert forbudssoner for tråling omkring kjente korallforekomster.

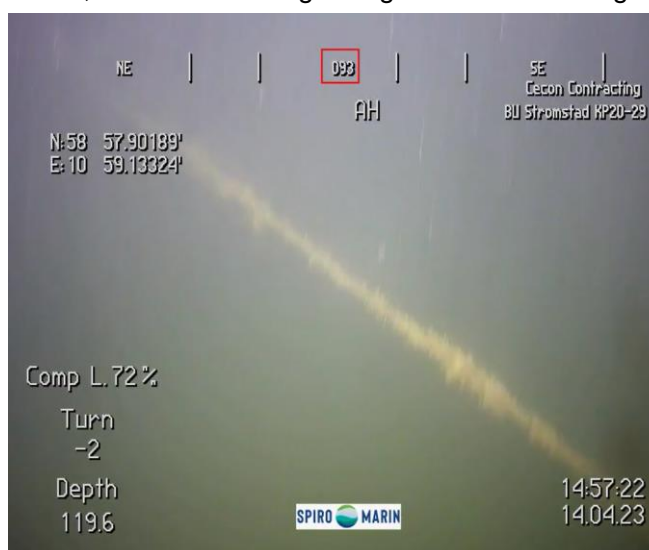
Mellom KP 2440 og 2453, på ca. 120 m dyp ble ROVen sittende fast i en vaier, trolig en tapt trålvaiier. Med imponerende skikkelighet klarte ROV-operatøren å kjøre ROVen løs fra vaieren (figur 5).

Figur 5. På ca. 120 m dyp mellom KP 2440 og 2453 kjørte ROVen seg fast i denne vaieren.

- ✚ En vaier mellom KP 2440 og 2453, på ca. 120 m dyp, førte til at ROVen kjørte seg fast, men med særlig skikkelighet klarte ROV-piloten å kjøre den fri.

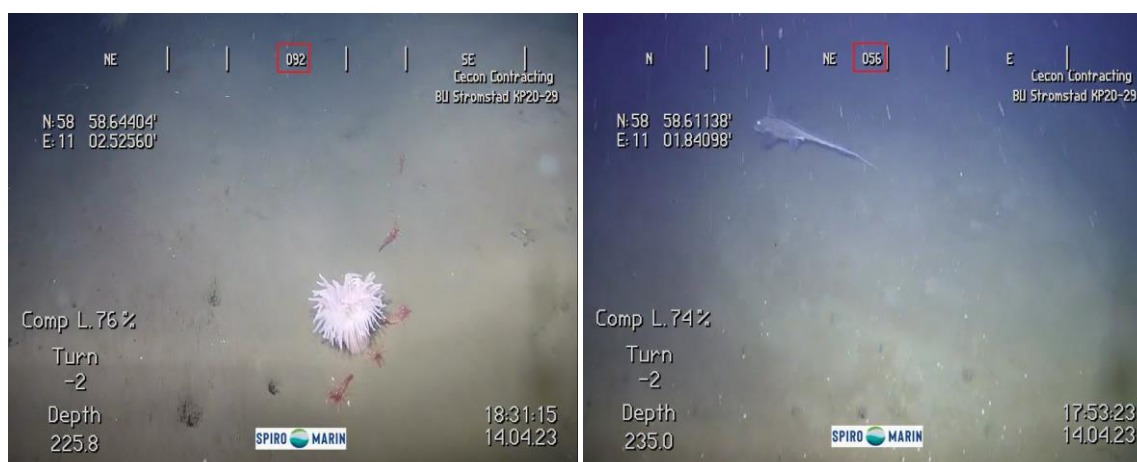
Figur 6. Dypvannreker *Pandalus borealis* ble ofte observert sittende i små «flokker» under mudderbunnsjoroser *Bolocerae tuediae* (bildet til venstre). Bildet til høyre er av havmus *Chimaera monstrosa*.
